**Objekt :** **Bytový dům Na Slatince 3278/5, 3279/3, 3284/1**  
Na Slatince 3278/5, 3279/3, 3284/1,  
106 00 Praha 10 - Záběhllice

**Zpracoval :** p. Tomáš Praveček  
**Datum :** 31.08.2023

**Datum kontroly :** 28.08.2023  
**Datum příští kontroly :** 08/2024  
(roční = dům + hromadné garáže)  
**Datum příští kontroly :** 02/2024  
(půlroční = hromadné garáže)

**Zápis z preventivní požární prohlídky (roční – dům + garáže) na základě ustanovení § 12, MV č.246/2001 Sb.**

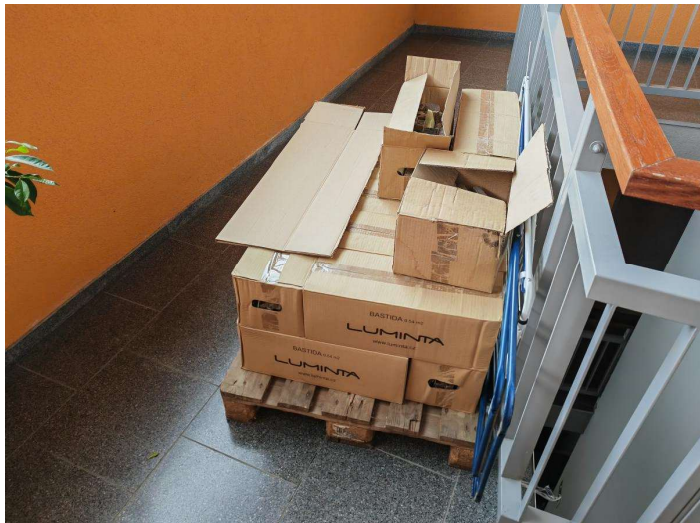
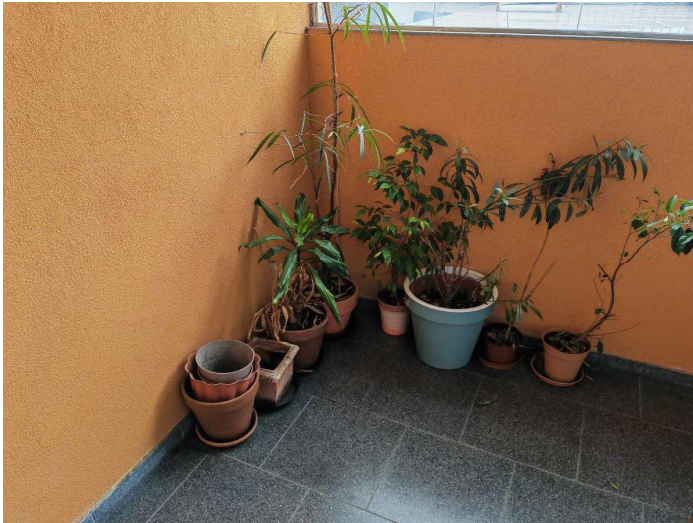
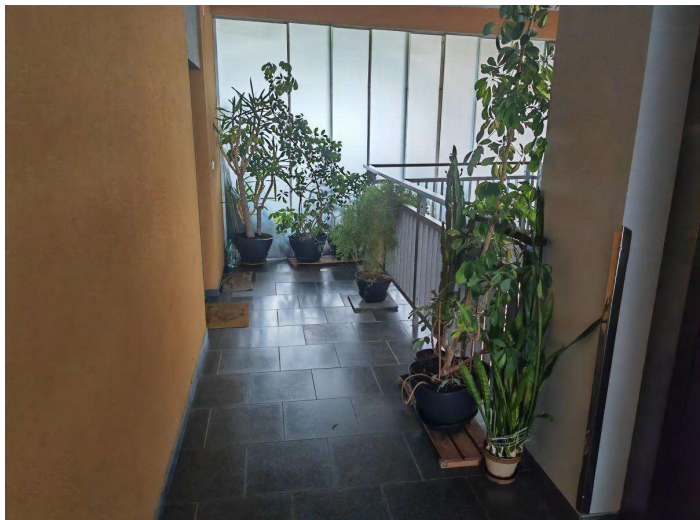
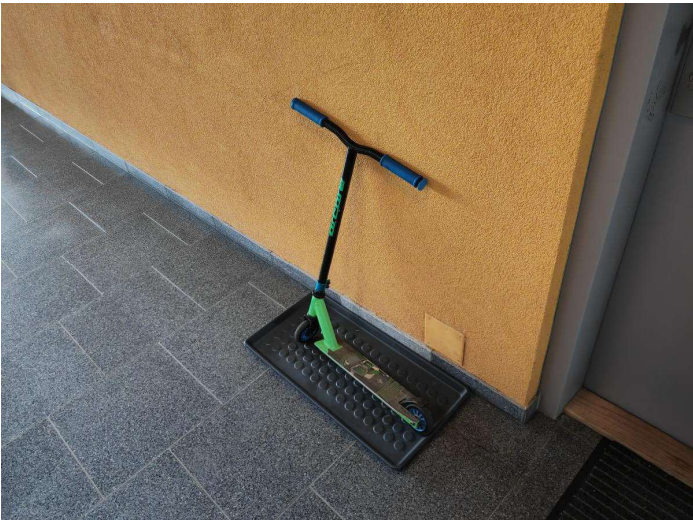
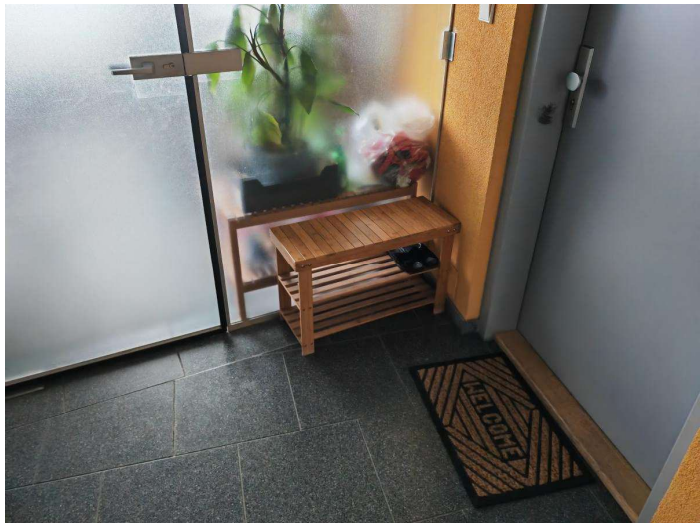
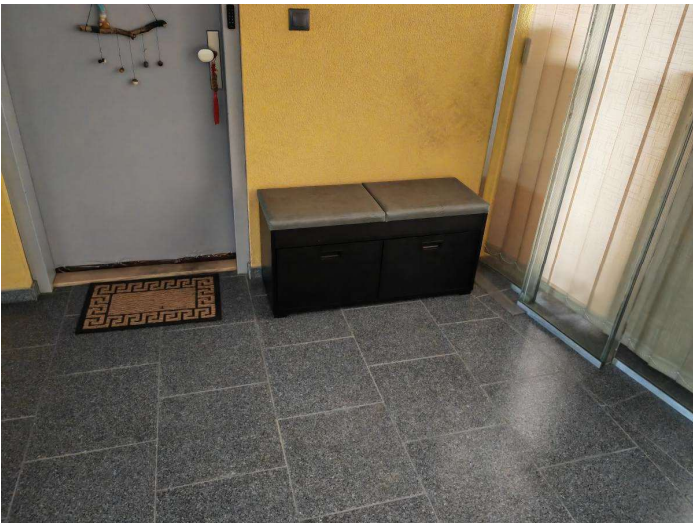
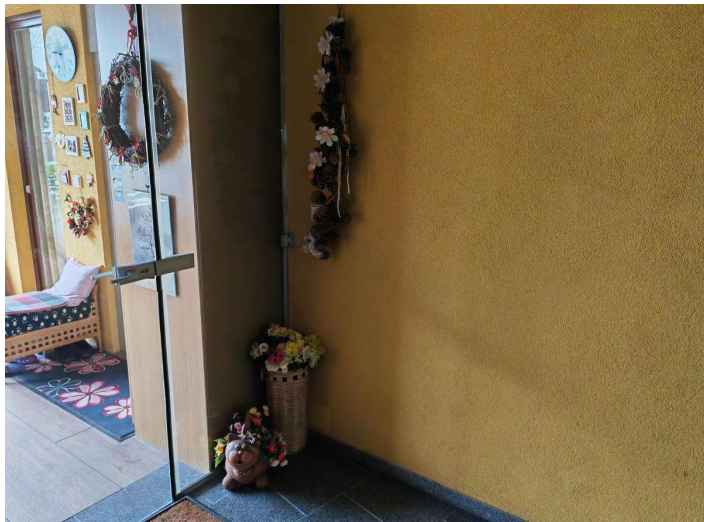
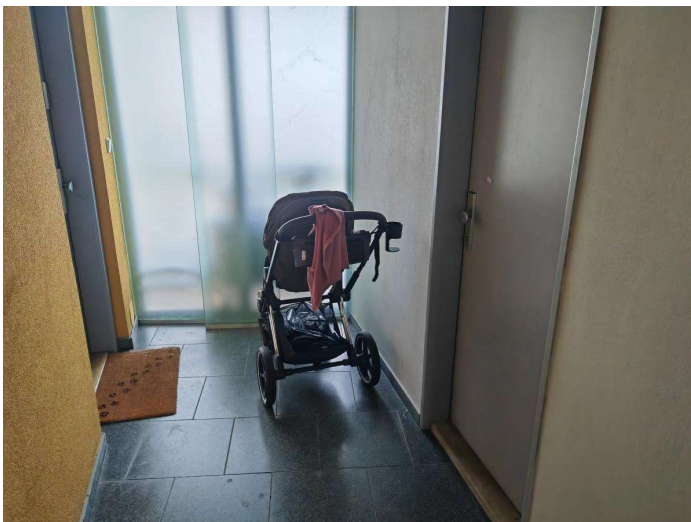
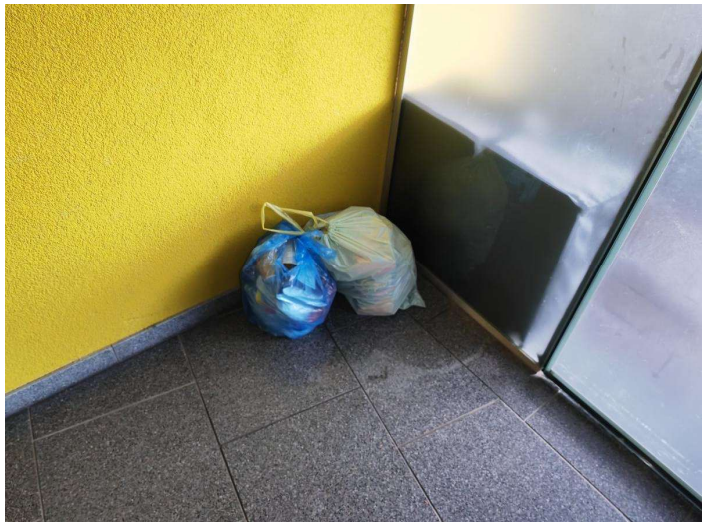
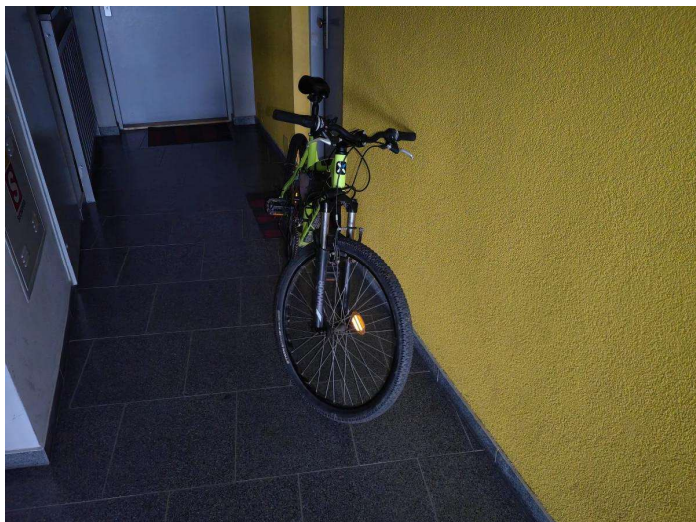
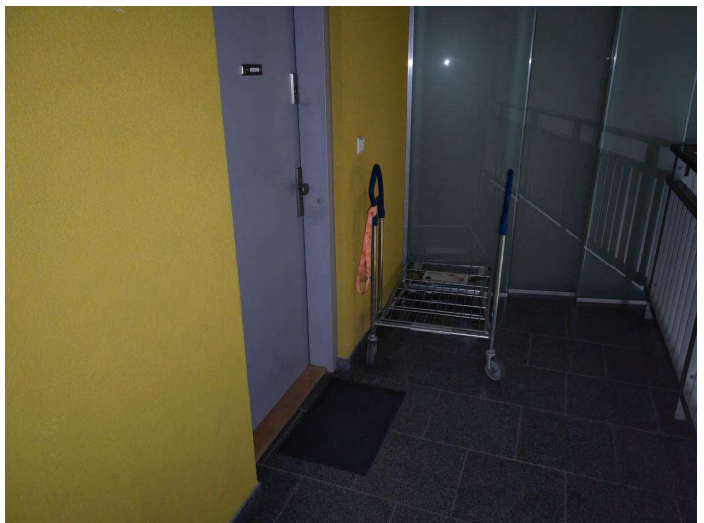
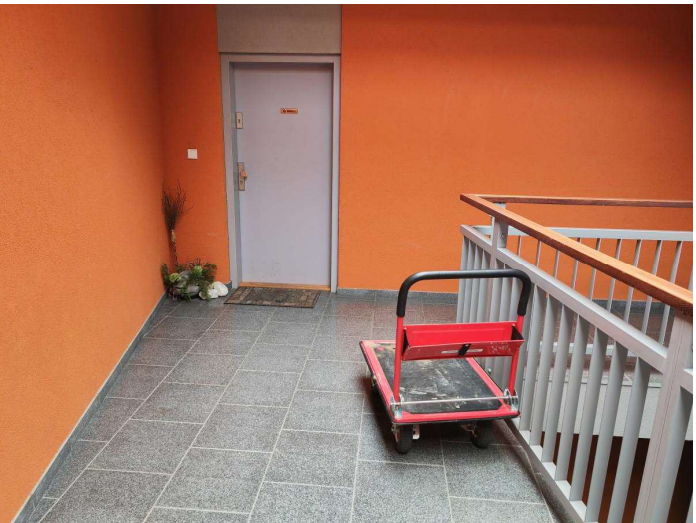
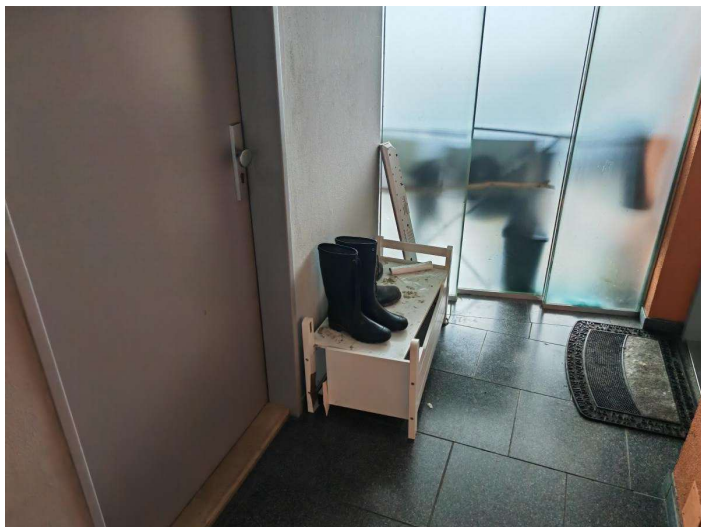
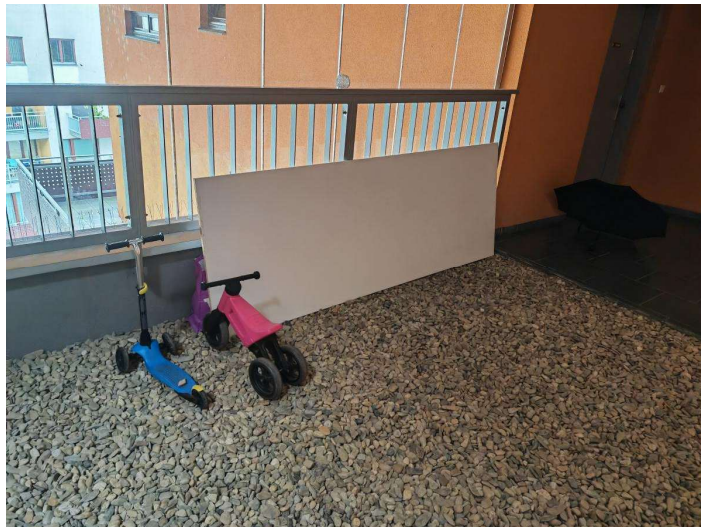
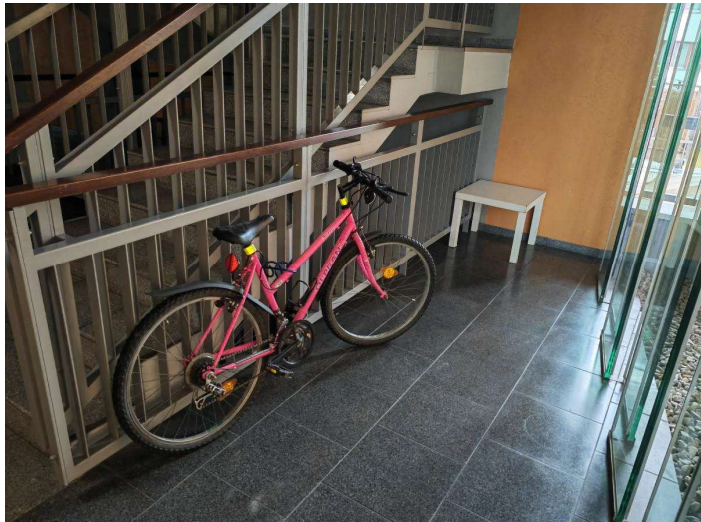
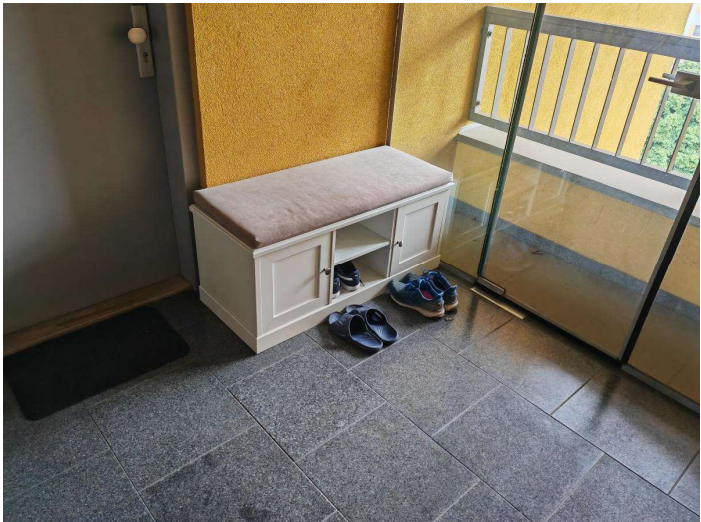
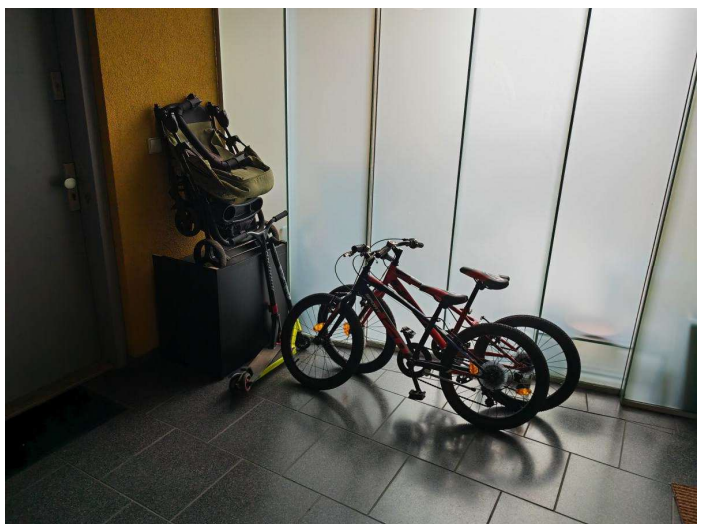
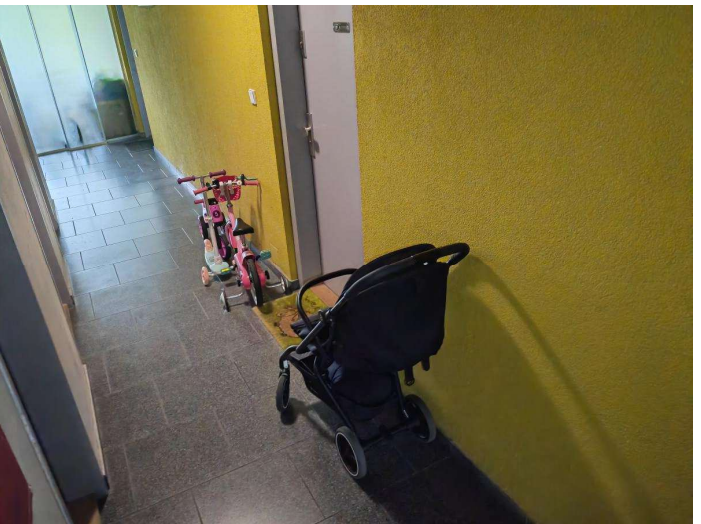
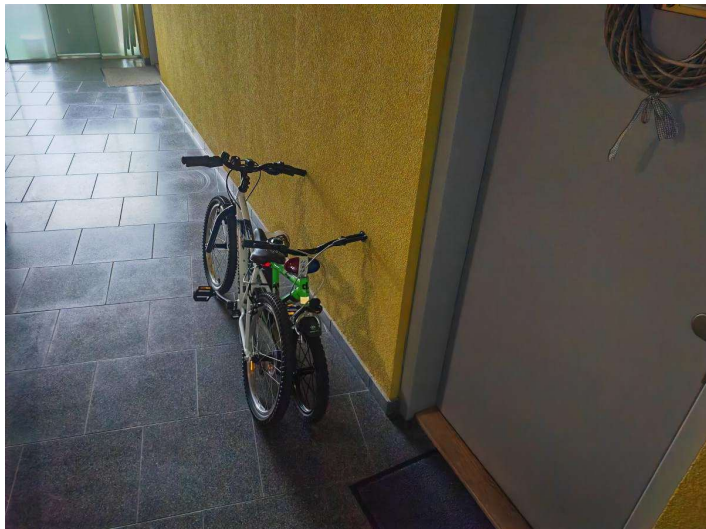
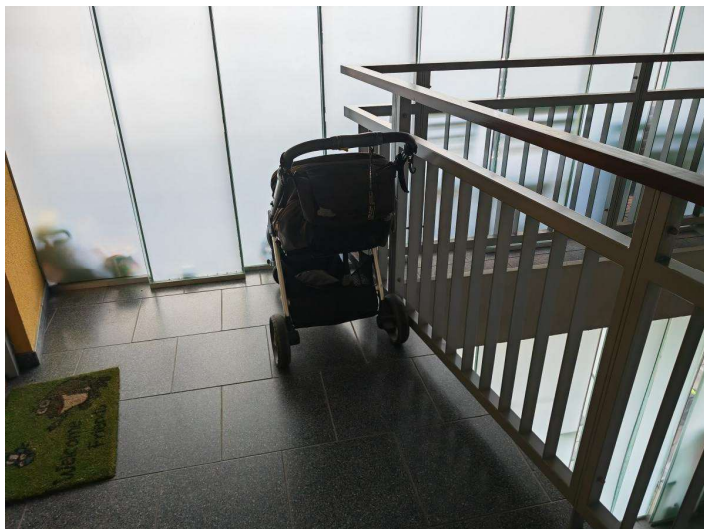
- 1/ V prostoru chráněných únikových cest (schodiště + společné prostory domu, které jsou součástí chráněné únikové cesty) jsou umístěny předměty, které zužují únikový pruh a zvyšují požární zatížení těchto prostor. Viz. fotodokumentace v příloze č.1-20.

Odstranit výše uvedené předměty z chráněné únikové cesty.

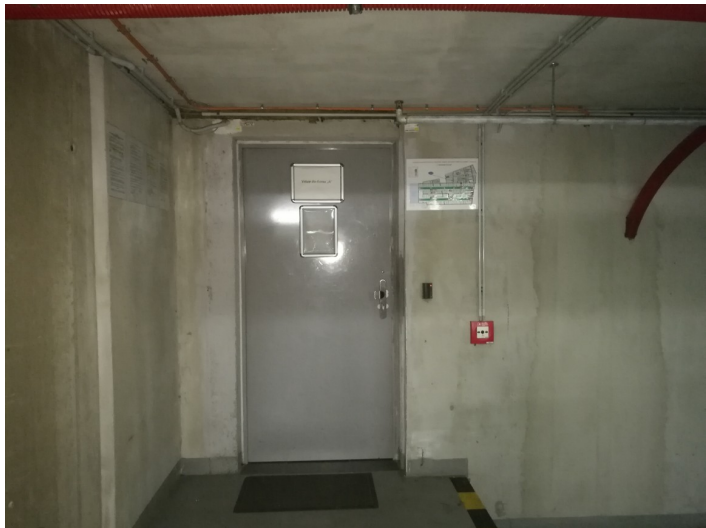
Foto č.21

- 5/ V objektu A - č.p. 3278/5, na podlaží 1PP není značení únikových cest ve směru z hromadných garáží do domu. Viz. fotodokumentace č.21

Doplnit značení únikových cest.

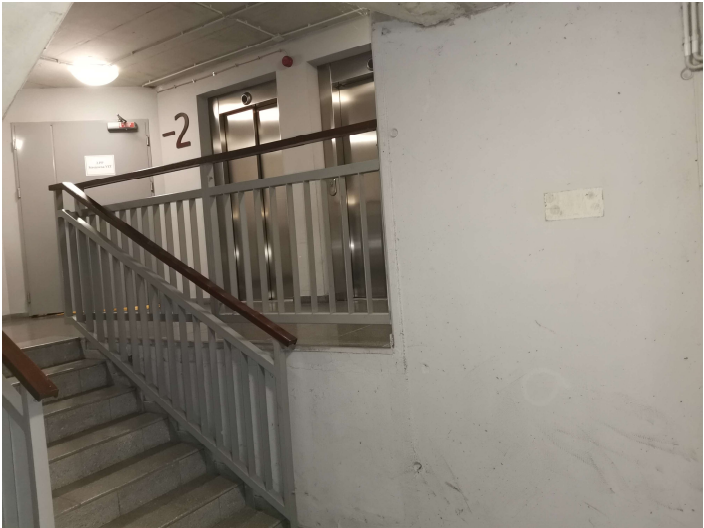
Foto č.22

- 7/ V objektu B - č.p. 3279/3, na podlaží 2PP ve schodišti je odstraněno značení únikových cest. Viz. fotodokumentace č.22

Doplnit značení únikových cest

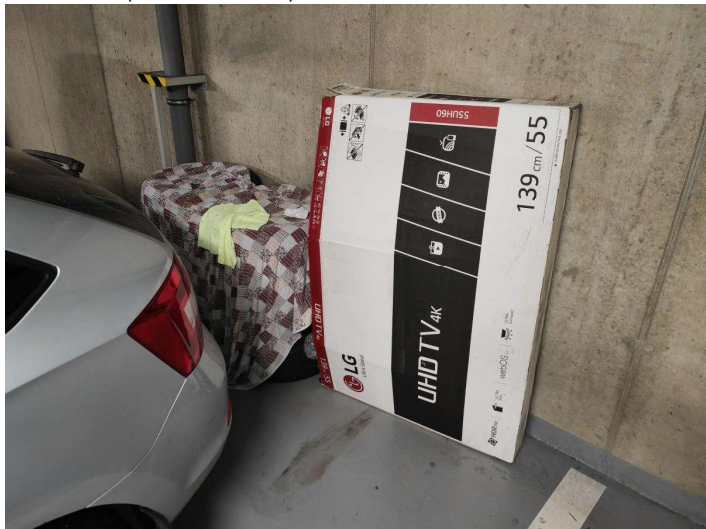
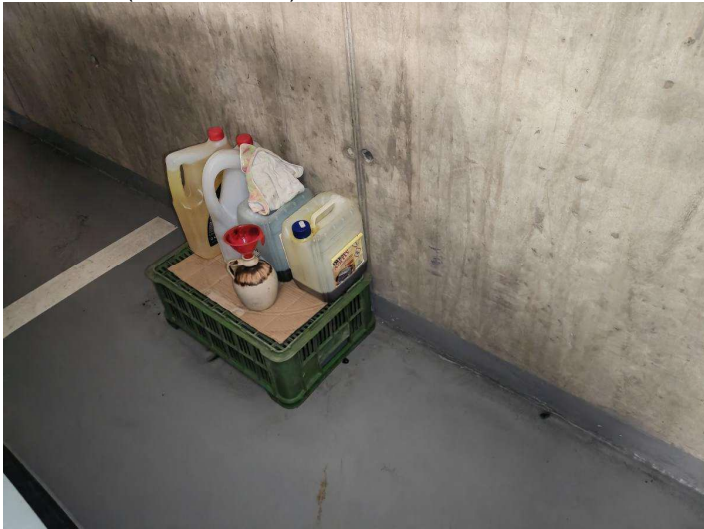
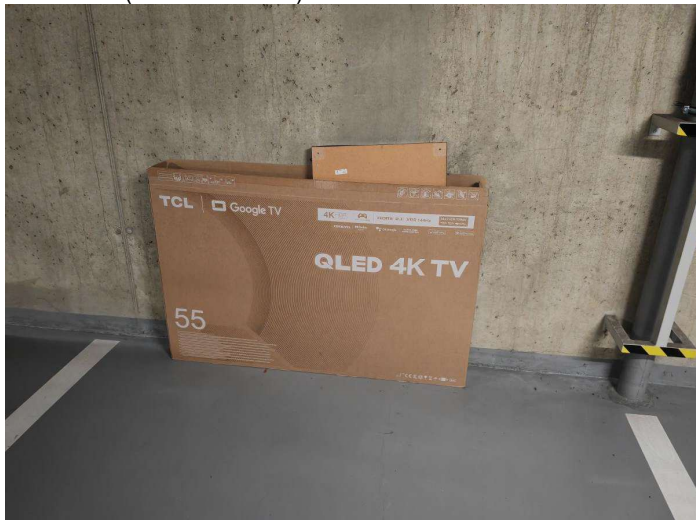
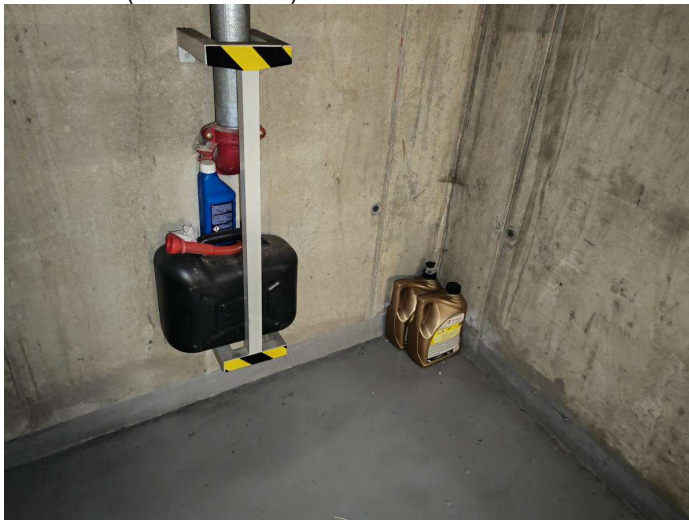
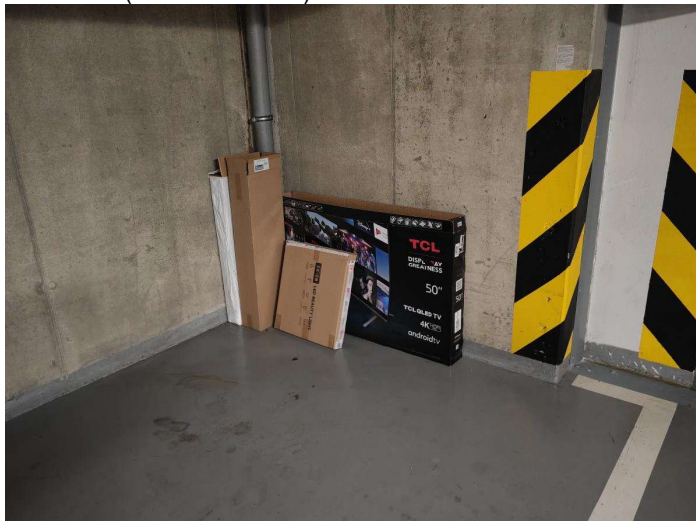
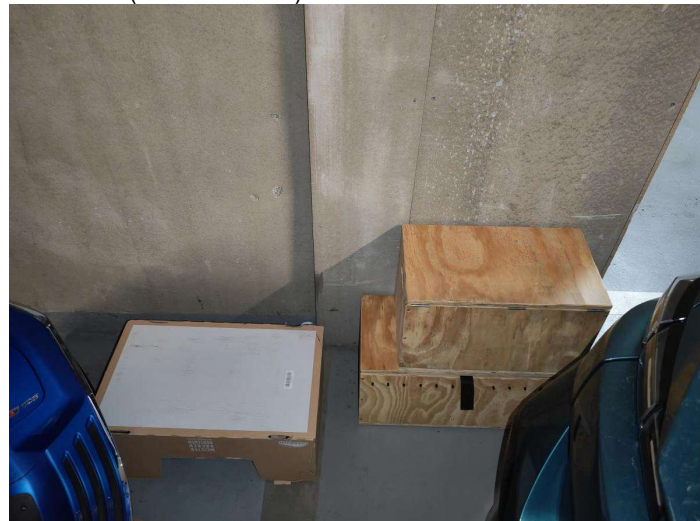
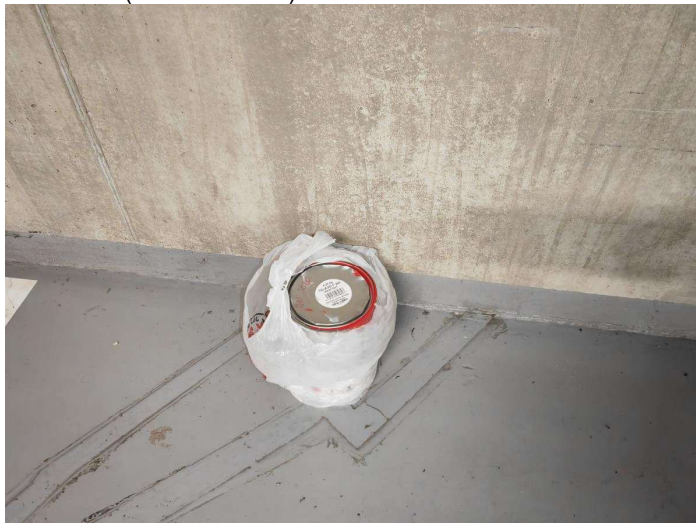
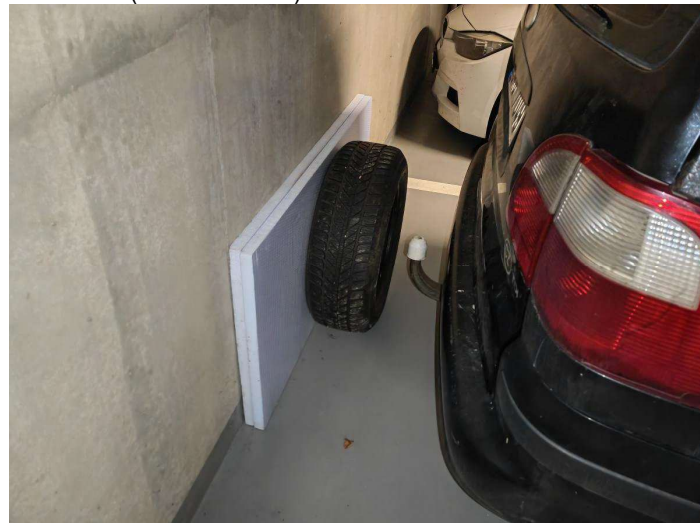
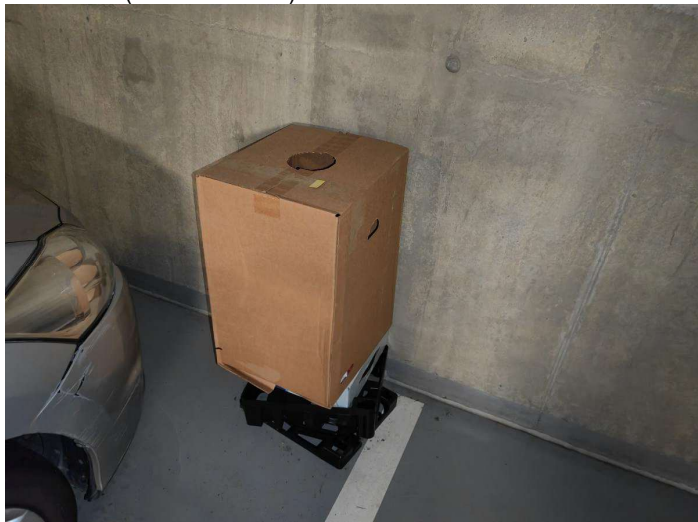
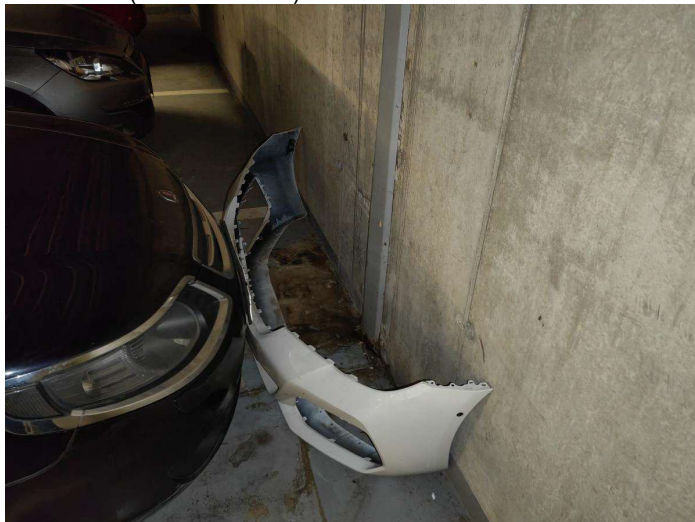
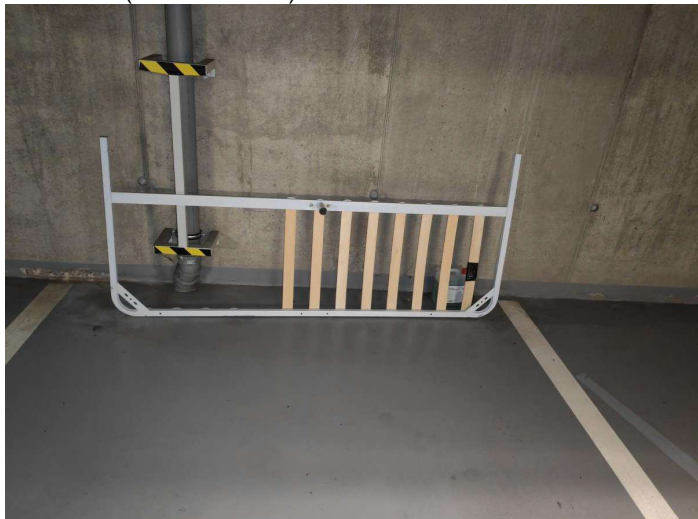
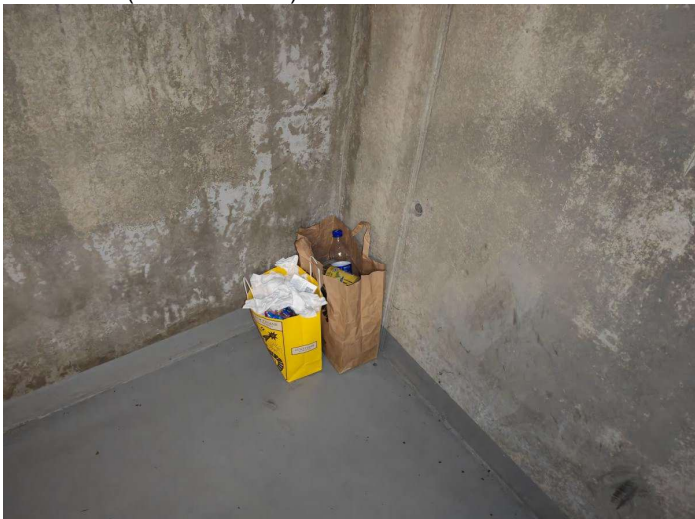
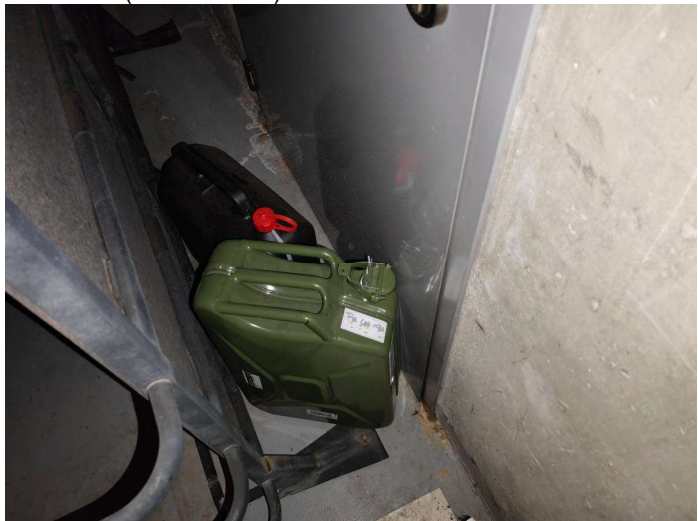
- 10/ V prostoru hromadné garáže - jsou umístěny předměty, které zvyšují požární zatížení prostoru. Porušení článku ČSN 730810. Viz. fotodokumentace č.23-35. Skladování veškerých předmětů v prostoru garáží je přísně zakázáno. Tyto prostory jsou určeny pouze pro parkování vozidel.

Odstranit výše uvedené předměty
