# Revize vnějšího systému ochrany před bleskem

- pravidelná -

| Vykonané dne | 16.února 2024 | Číslo revize | LPS 024/2024 | | | | | |
| Revizní technik | Lubomír Vůjtěch<br>ev.č. 1104/23/R-EZ-E1A,E1B<br>INDELEC CZ – hromosvody s.r.o.<br>ev.č. 90/22/EZ-M,O,R,Z-E2A,E2B | Objekt | bytový soubor „SLATINKA“<br>Na Slatince 3279/3<br>106 00 Praha 10<br>Záběhlce | | | | | |

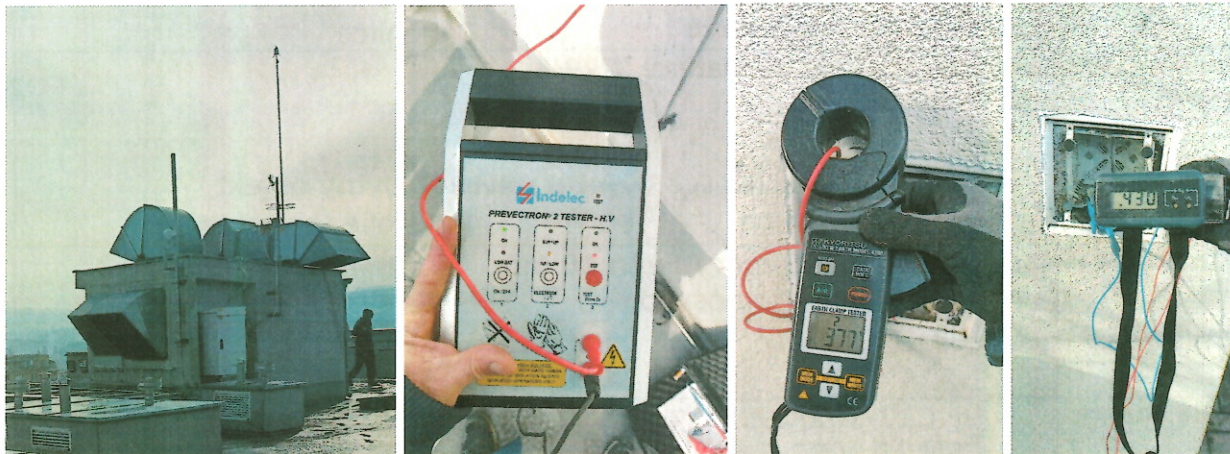
Instalován tyčový hromosvod s jímačem se včasnou emisí výboje Prevelectron II typ TS 3.40 v.č. M08066 na vrcholu 5 m nerezového stožáru, ukotveného ke zdi výtahové šachty na nejvyšší části střechy prostředního objektu.
