## Pasport vad

Na žádost Společenství vlastníků Ondříčkova č. p. 385, 391, Praha 3 byl k 5.4.2024 provedeno posouzení stávajícího stavebně technického stavu bytových domů Ondříčkova č.p. 385 a 391.

## SVJ Ondříčkova\_jih markýza

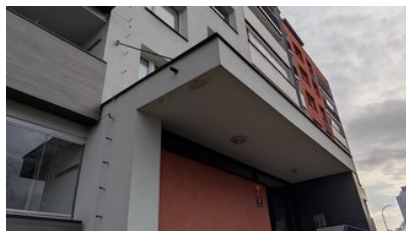
- b) Při rekognoskaci poruch na objektu Ondříčkova č. p. 385/35 bylo dále zjištěno zatékání vody přes železobetonovou konstrukci markýzi do osvětlení umístěného ze spodu markýzi. Do světla zatékalo, proto je osvětlení nyní odpojeno a nefunkční. Příčinou zatékání je průnik vody přes nefunkční hydroizolaci konstrukce markýzi. (viz fotografie v příloze)

1 markýza Ondříčkova 35 -zatékání do osvětlení

- b) oprava hydroizolace přístřešku nad vstupem z ulice Ondříčkova č. p. 385/35

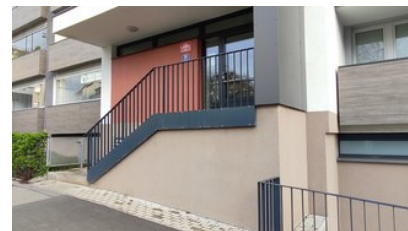
2 markýza Ondříčkova 35 -zatékání do osvětlení

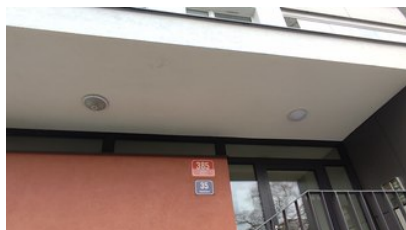
3 markýza Ondříčkova 35 -zatékání do osvětlení

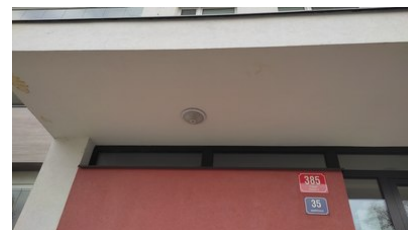
4 markýza Ondříčkova 35 -zatékání do osvětlení

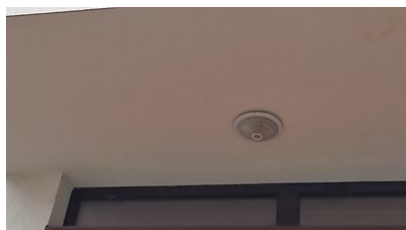
5 markýza Ondříčkova 35 -zatékání do osvětlení

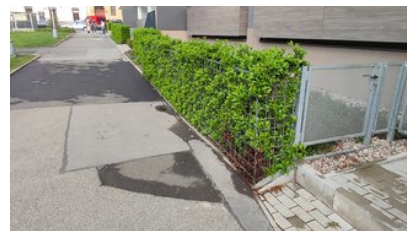
Zřetelný zdroj zatékání je přes bývalý vstup do kotelny v 1.pp, z vnější strany objektu, od ulice Ondříčkova. Místnost bývalé kotelny v 1. podzemním podlaží částečně přesahuje směrem do ulice Ondříčkova mimo půdorysné rozměry nadzemní části budovy. (viz příloha - výřez z půdorysu 1.pp na str.8). Při prováděné rekonstrukci, ukončené v roce 2020 nebyl tento vnější prostor projekčně řešen, tudíž nebyl v tomto místě pravděpodobně kontrolován stav hydroizolace proti vnikání vody do objektu. Nad tímto prostorem byla v rámci rekonstrukce provedena skladba Zelené střechy, bez jakékoliv návaznosti na takto dříve provedená hydroizolační opatření. K dispozici projektové dokumentace k rekonstrukci je pouze obecný „Vzorový detail provádění hydroizolace z PD“ (viz příloha str.9)

Zdroj zatékání je tedy přes nefunkční hydroizolaci, nejspíše v napojení vodorovné hydroizolace na svislou hydroizolaci spodní části budovy. Pravděpodobně vlivem dlouhodobého dilatování mezi stávajícím objektem a novou konstrukcí desky došlo k poškození hydroizolace.

2 prostor nad původním vstupem do kotelny

- c) Na objektu Ondříčkova č.p.391/37 nebyly zjištěny žádné závažné vady.
2. Závěr - návrh řešení odstranění vad
- a) K přesnému určení příčiny zatékání a následné opravě hydroizolace vstupu do bývalé kotelny v 1.pp objektu Ondříčkova č. p. 385/35 je nutné provést odstranění horních vegetačních vrstev nad tímto zakrytým vstupem. Odstranění a obnovení sadových úprav před jižním vstupem do Ondříčkova 385/35 v tomto prostoru bývalého vstupu do kotelny a následná oprava hydroizolace bude finančně nákladné. V každém případě se jedná o neodkladné řešení, aby v budoucnu nedošlo ke kolapsu železobetonové konstrukce stavby.

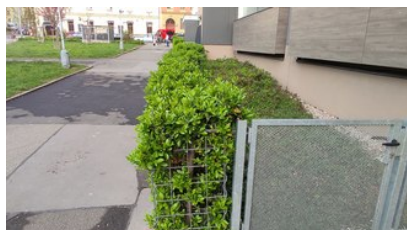
3 prostor nad původním vstupem do kotelny

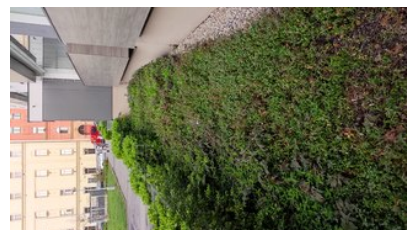
4 prostor nad původním vstupem do kotelny

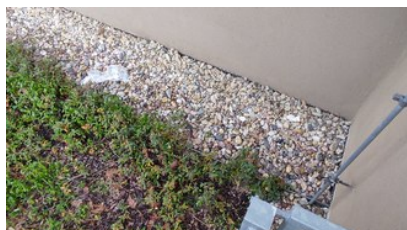
5 prostor nad původním vstupem do kotelny

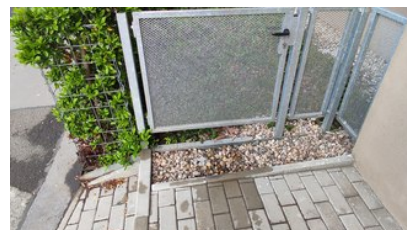
6 prostor nad původním vstupem do kotelny

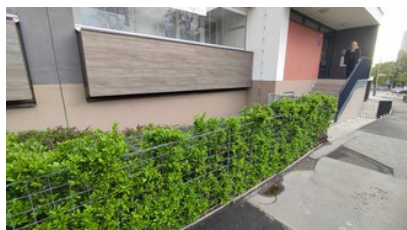
7 prostor nad původním vstupem do kotelny

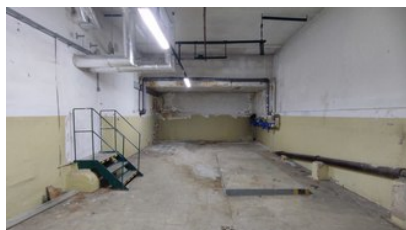
- a) Do spodního podlaží objektu Ondříčkova č. p. 385/35 zatéká. Jedná se o prostor bývalé kotelny v 1.podzemním podlaží, do které dlouhodobě zatéká v přední části, směrem do ulice Ondříčkova. (viz příloha- skica situace a výřez z PD pro 1.pp na str.8). Zatékání má značný vliv na železobetonovou konstrukci domu, jelikož dochází ke korozi výztuže. To je nebezpečné, protože koroze oslabuje nosnou schopnost konstrukce. V extrémních případech může dojít až ke kolapsu konstrukce, což je vážný problém. (viz fotografie v příloze)

5 detail zatékání do konstrukce

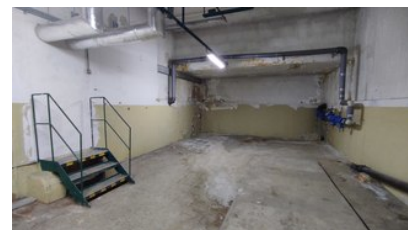
6 detail zatékání do konstrukce

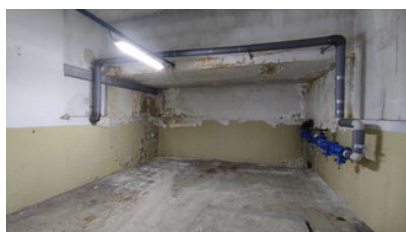
7 detail zatékání do konstrukce

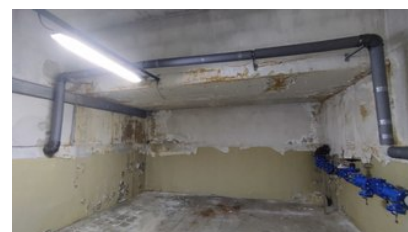
8 detail zatékání do konstrukce

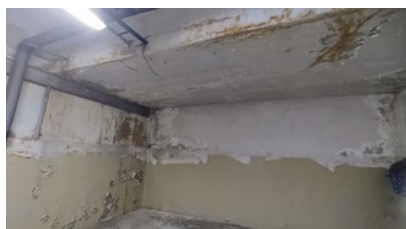
9 detail zatékání do konstrukce

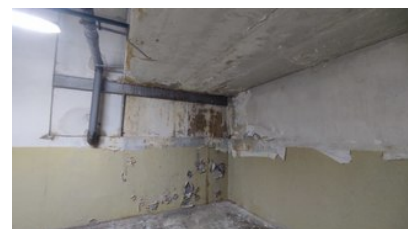
10 detail zatékání do konstrukce

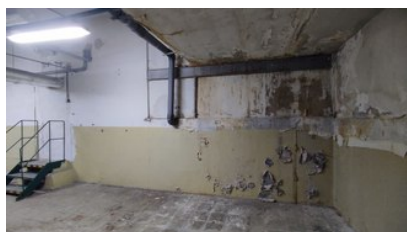
11 detail zatékání do konstrukce

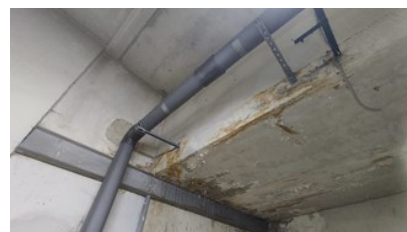
12 detail zatékání do konstrukce

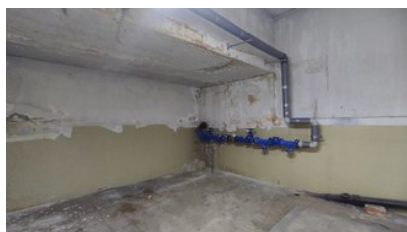
13 detail zatékání do konstrukce

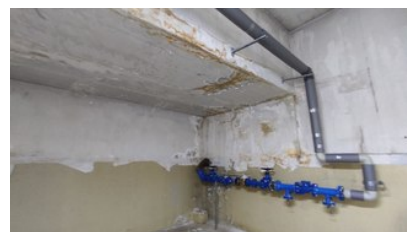
14 detail zatékání do konstrukce

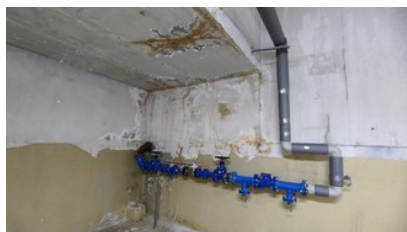
15 detail zatékání do konstrukce

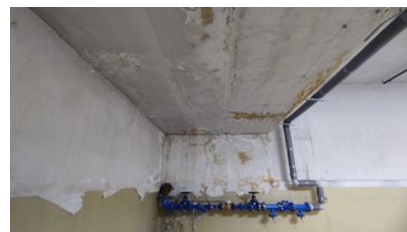
16 detail zatékání do konstrukce

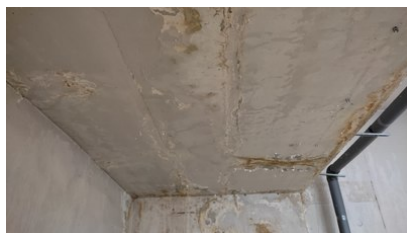
17 detail zatékání do konstrukce

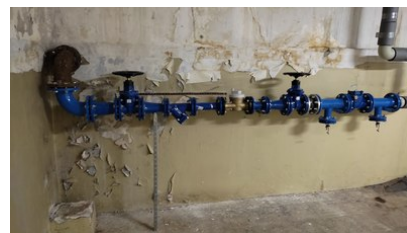
18 detail zatékání do konstrukce

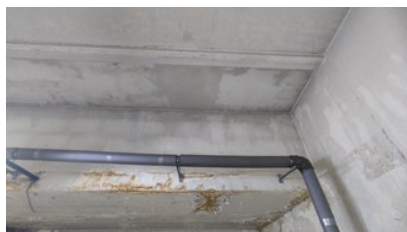
19 detail zatékání do konstrukce

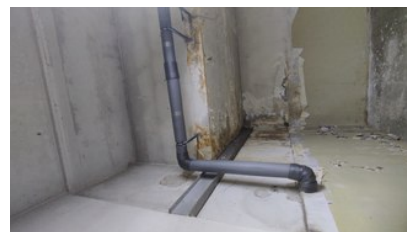
20 detail zatékání do konstrukce
