**Objekt :** **Bytový dům Na Slatince 3278/5, 3279/3, 3284/1**  
Na Slatince 3278/5, 3279/3, 3284/1,  
106 00 Praha 10 - Záběhllice

**Zpracoval :** p. Tomáš Praveček  
**Datum :** 31.08.2025

**Zápis z preventivní požární prohlídky (roční – dům + garáže) na základě ustanovení § 12, MV č.246/2001 Sb.**

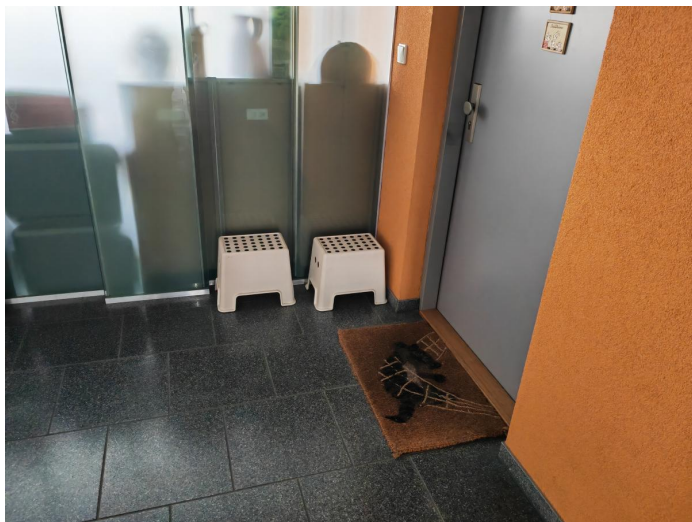
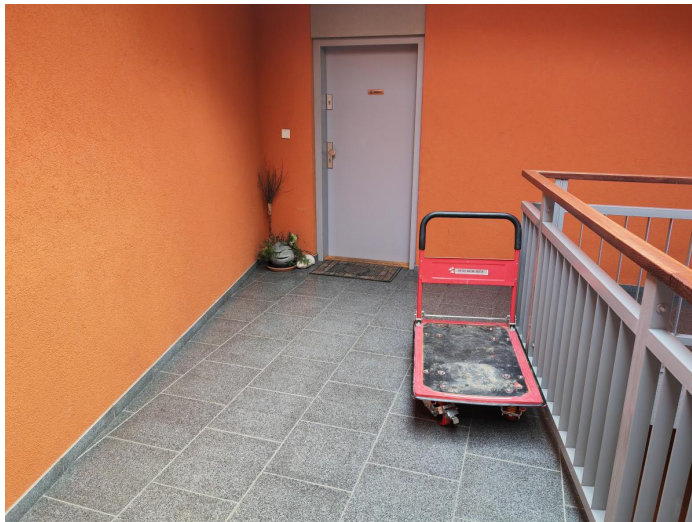
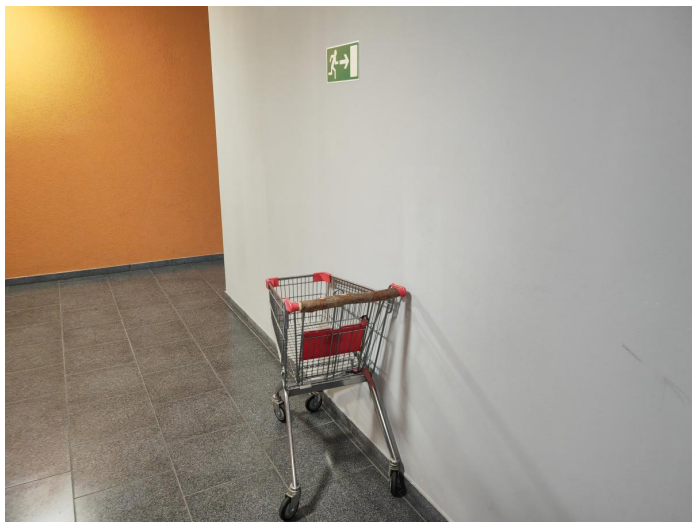
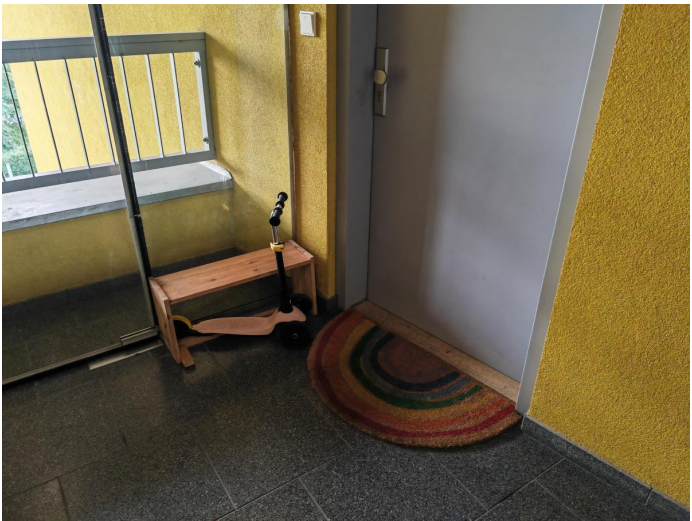
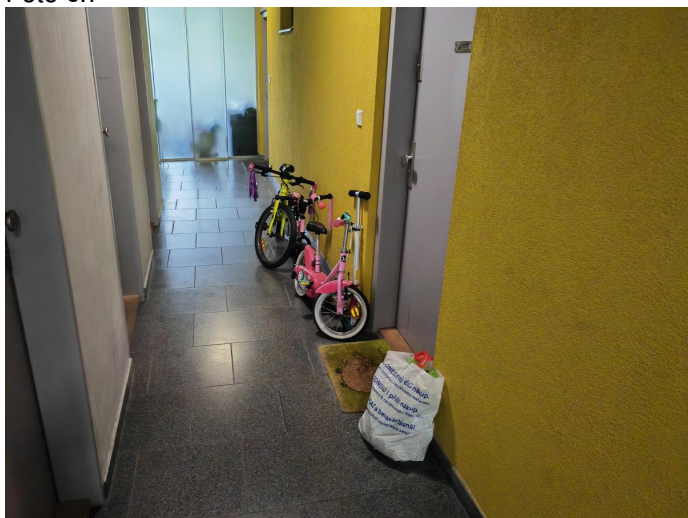
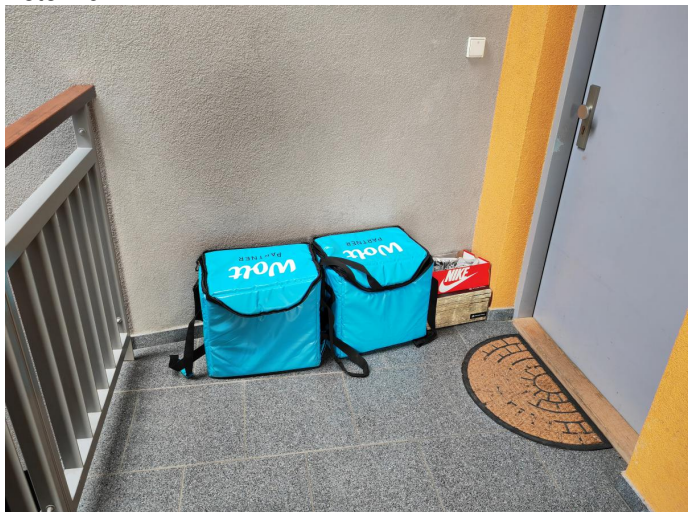
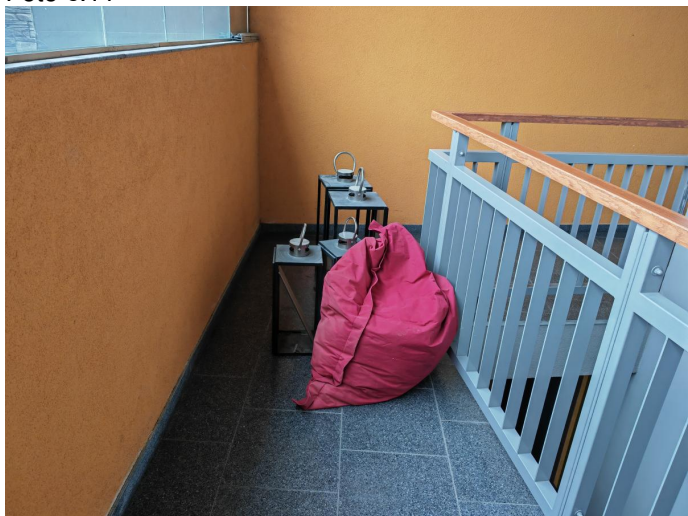
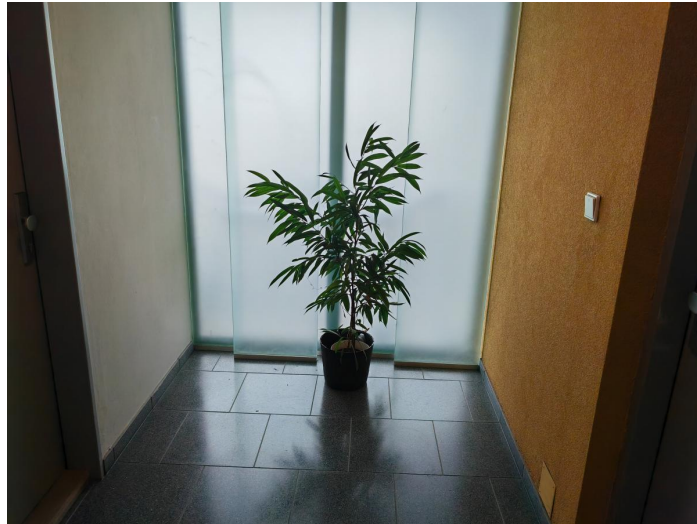
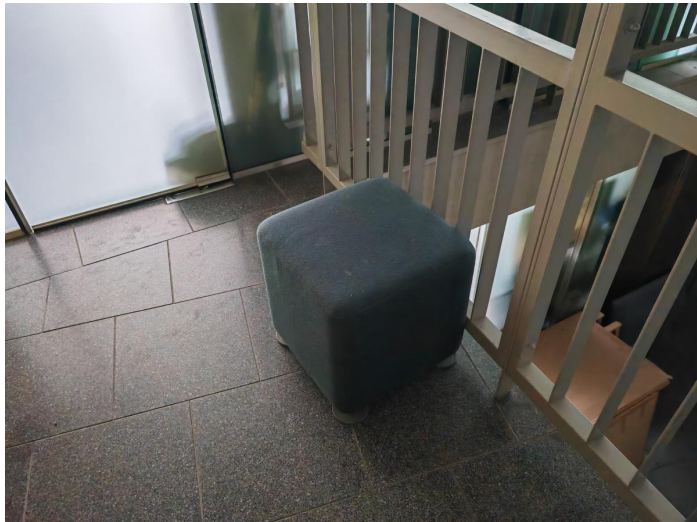
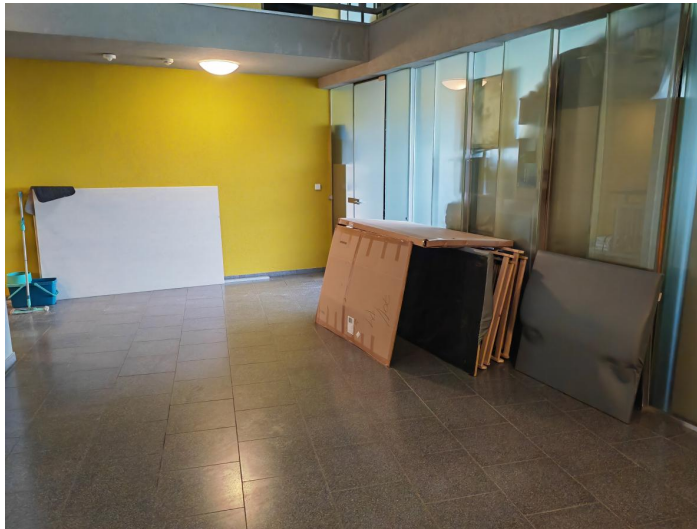
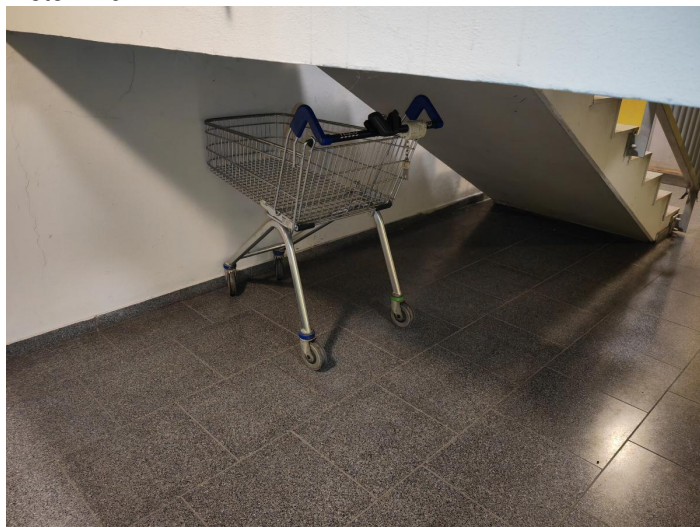
- 1/ V prostoru chráněných únikových cest (schodiště + společné prostory domu, které jsou součástí chráněné únikové cesty) jsou umístěny předměty, které zužují únikový pruh a zvyšují požární zatížení těchto prostor. Viz. fotodokumentace v příloze č.1-20.

Odstranit výše uvedené předměty z chráněné únikové cesty.

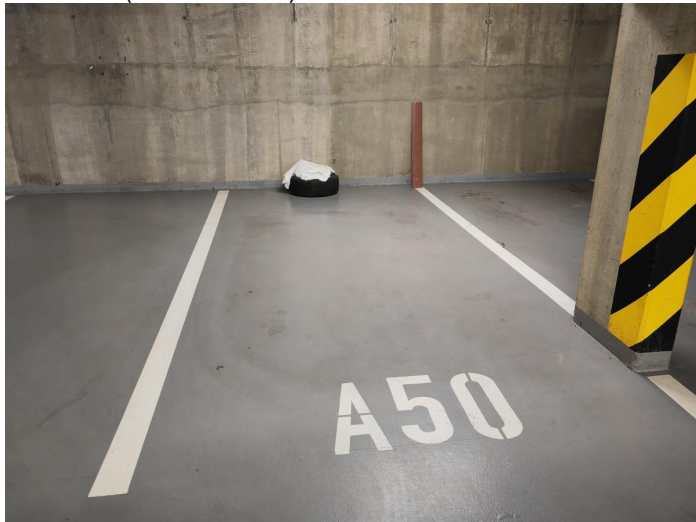
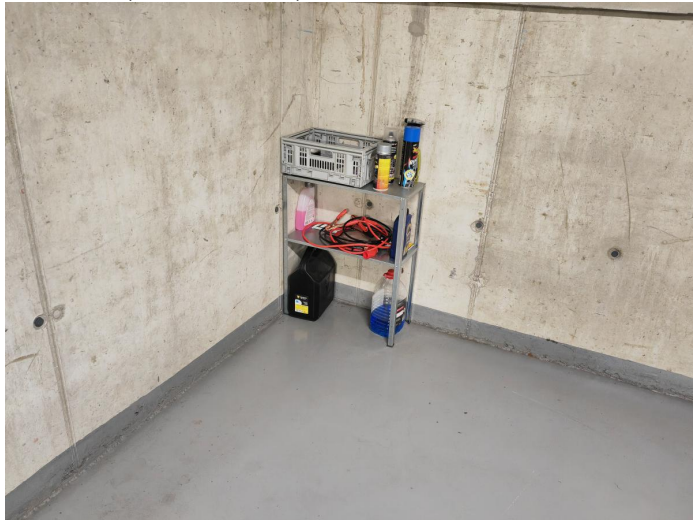
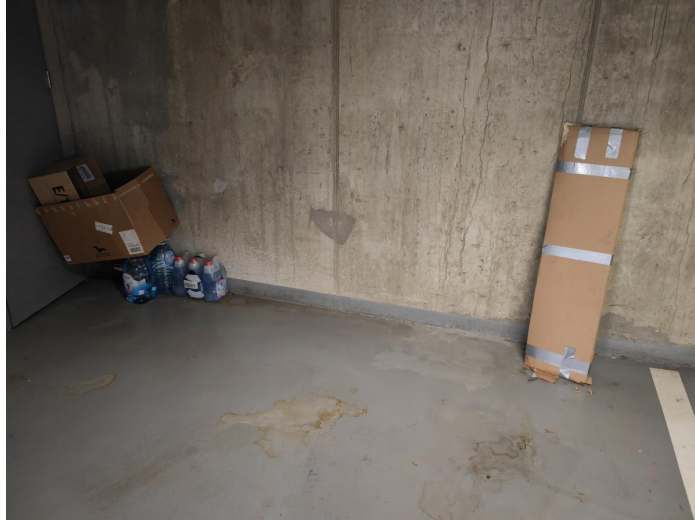
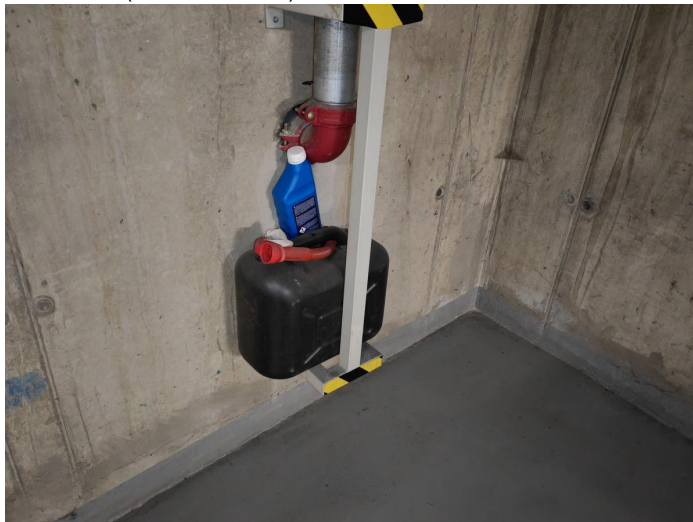
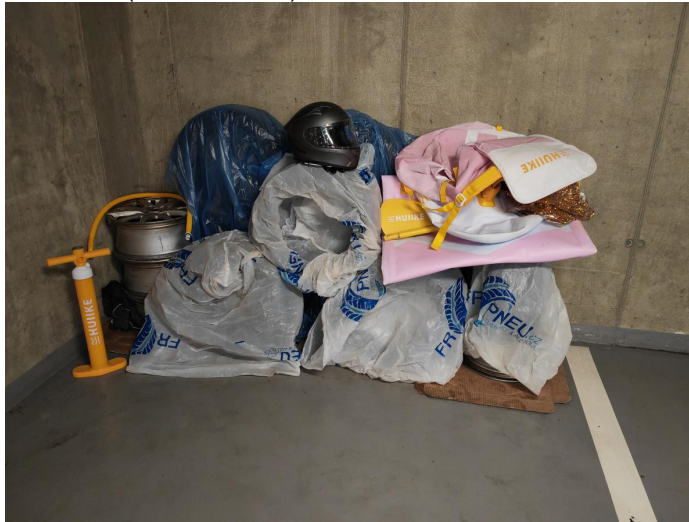
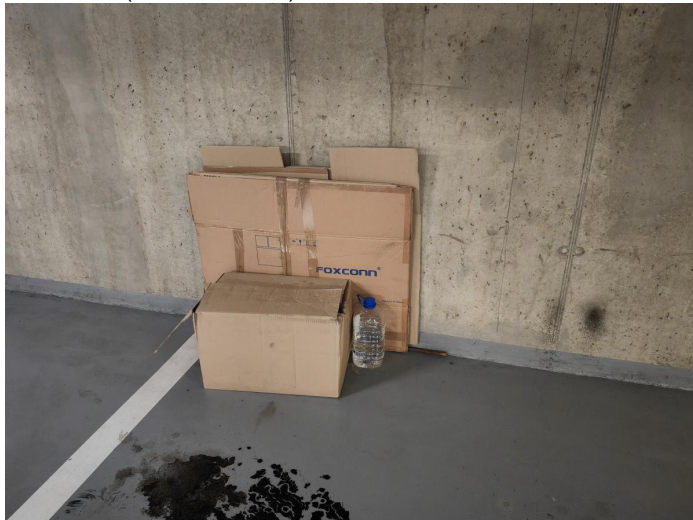
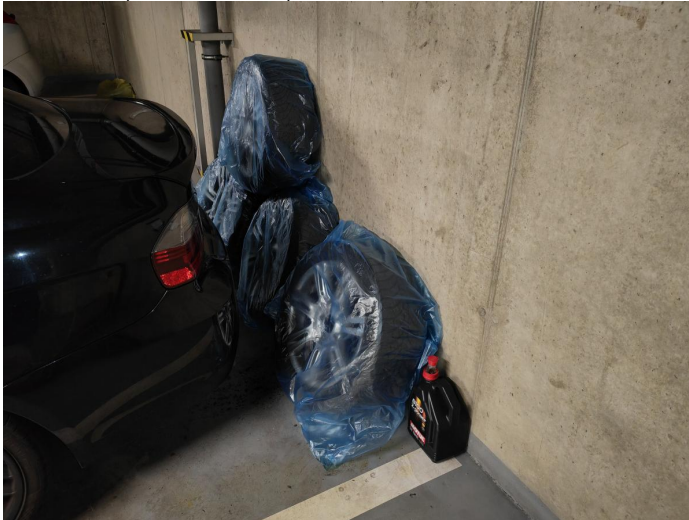
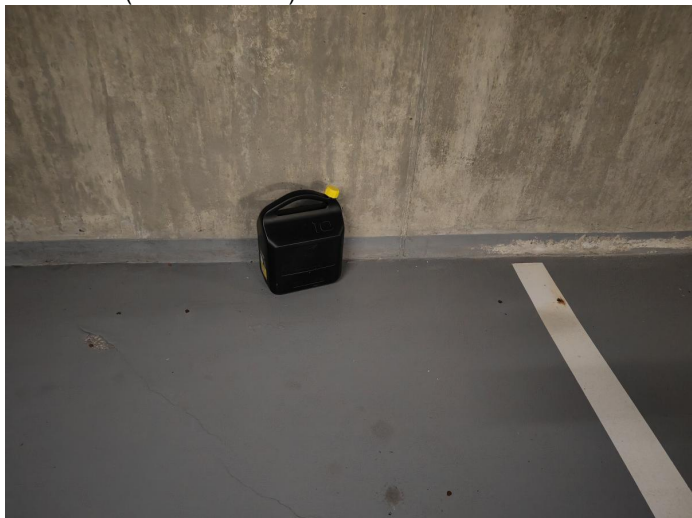
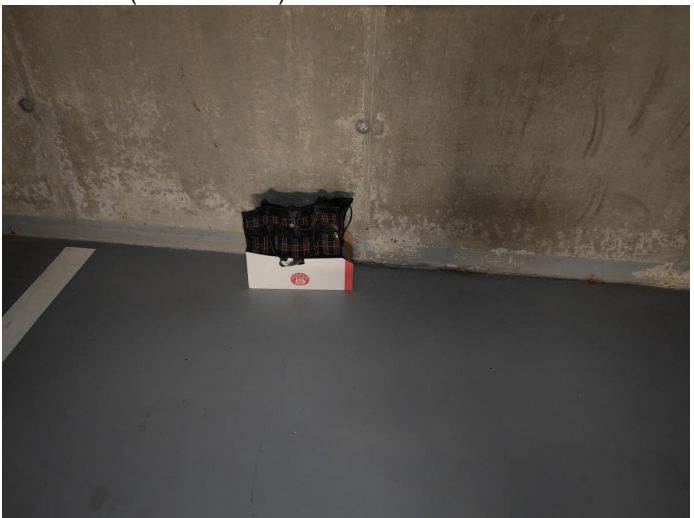
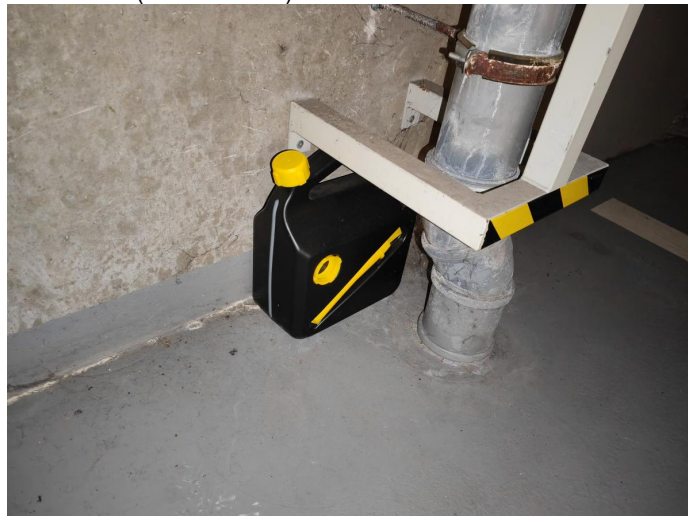
- 4/ V prostoru hromadné garáže - jsou umístěny předměty, které zvyšují požární zatížení prostoru. Porušení článku ČSN 730810. Viz. fotodokumentace č.22-38.

Skladování veškerých předmětů v prostoru garáží je přísně zakázáno.

Tyto prostory jsou určeny pouze pro parkování vozidel.

Odstranit výše uvedené předměty
